2004年10月20日、台風23号の大雨により発生した 木曾山脈小黒川流域の土石流

A survey of debris flows at the Ogurogawa river basin in the Kiso mountain range, caused
by heavy rainfall of Typhoon No. 23 on October 20, 2004

2004年10月20日に長野県南部を通過した台風23号により、木曾山脈を水源とする小黒川流域で崩壊や土石流が発生した。土砂流出は調査範囲の全ての支溪で確認され、谷の出口で氾濫原や沖積錐が形成されていた。本川では、新規の溪岸崩壊は著しいものではなかったが、堰堤の上下では側方侵食を受けて土砂が流出していた。小黒川本川の溪床には新しい堆積地形もあったが、溪床の拡幅や低下といった侵食作用も確認された。本川への土砂供給という点では、支溪の影響は著しいのではなく、本川の土砂は溪床堆積物が再移動したものが多くと考えられた。

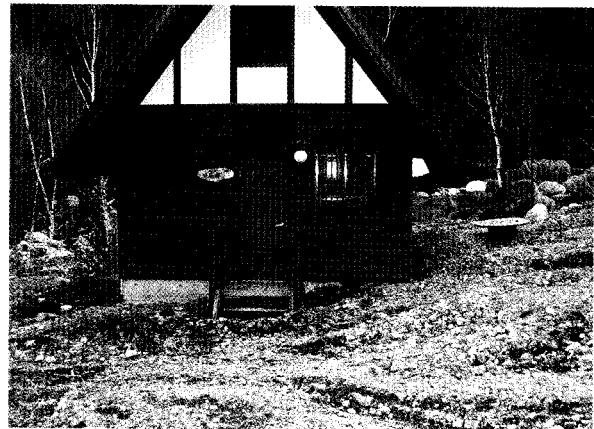
図3 コテージに押し寄せた土砂 (No.5)
写真右から左へ流下した。

川キャンプ場が氾濫原となり, 敷地が土砂で埋まった(図3)。支溪Cは踏査不十分のため, 崩壊地を発見するに至っていないが, 支溪内の溪岸・溪床とも, 著しく侵食されていた。

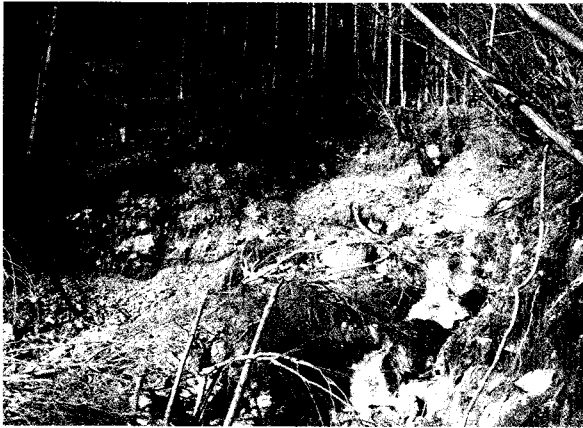
両沢と流域面積が同等またはそれ以上の支溪は勾配も同等であるが, 谷の出口が本川に接しており(表4c), 氾濫原は形成されなかった。支溪Gでは合流点に土砂が堆積していた(ルートマップNo.18参照。以下番号だけ記す。)が, 調査時ではすでに本川に大きく侵食されて, 段丘状になっていた。支溪Iは顕著な土砂堆積は見られず, 土石流が発生していない可能性がある。しかし侵食は著しく, 谷の出口付近に新しい崩壊(図4, No.25)が発生していた。滑落崖は数cmの

岩屑を主体としており、崩壊が起きた場所は古い土流に由来する沖積錐であろう。この崩壊土砂の大部分は本川の下流に流下したと考えられる。支溪 K は本線合流点付近で県道が横断し、そこから約 50m 上流まで流路工となっており、その上流端には谷止工が設置されている。支溪 K の土砂は県道横断部の橋梁下を閉塞し、流路工全体が埋まってしまった。これにより流路工右側壁の外側に流れを変え、右岸山腹は大きく侵食された。土砂は一旦県道上を流下し、広小橋まで達したが、流水はさらに県道の盛土部の路盤を突き破っている。

図 4 支溪 I の出口で発生した崩壊 (No. 25)

26	支溪I	落差約11mの階段状の滝。1段目3m。2段目6m。3段目3m。4段目3m。延長約25m。
25	支溪I 山腹	大ゼリ沢の右岸で大きな崩壊が発生。崩壊したのは山腹ではなく、古い沖積錐である。ただし、山腹の信大の試験地ではドイツウヒ、メタセコイア、ストロブマツ、カラマツなどが植栽されており、主にドイツウヒが転倒している。崩壊の崖面を見ると、ほとんど数cmの礫と1cm以下の礫で構成され、20cm程度の礫が若干混じる。崩壊地はもともと土石流堆積物だったと考えられる。崩壊区間の上流には滝があり、岩盤が窪んで水路状になっている。これは右岸に向いており、その延長上に崩壊地が位置する。左岸は基盤岩が露出し、No.26の滝に連続する。
24	支溪I	大ゼリ沢。水量豊富。支溪出口は0.8~2mの円礫が累積する古い土石流堆となっている。幅は約35m。最大礫は4mの花崗岩円礫で本川由来。支溪の左岸にあった流路は、本川に合流する前に右に屈折して右岸に寄り、さらに左に屈折して土石流堆を乗り越える。これは支溪自身の土砂が古い土石流堆の上に堆積し、本川へ直進できなくなったためである。土石流堆の上流側は氾濫原になっている。これはNo.25の崩壊により、谷幅が拡張したことにより、氾濫・堆積したと考えられる。
23	本川	支溪Iの合流部。合流部の下流で本川は右直角に屈折し、屈折点付近では溪床勾配が強い。屈折点の上流、ちょうど支溪Iの合流点では溪床勾配が緩く、谷底面の幅も広がっている。すなわち、堰き上げ状態になっている。今回のイベントでも谷幅いっぱい流れ形跡がある。県道のカーブミラー付近に流木堆があり、路面より若干高い位置にある。その上流側の路肩擁壁についた痕跡から判断すると、洪水位は現在の水際から2.3mの高さにある。
22	支溪H	無名沢。鋼製谷止工。竣工年、事業主体とも不明。小規模の沢だが、わずかに水が流れている。礫は最大80cmの角礫で、砂はほとんどない。上部で岩盤崩落があったのか、路傍の集水升が完全に埋まり、土砂は県道に流出した。
21	山腹	蛇抜け状の線状崩壊。
20	山腹	岩盤崩落型の崩壊。
19	山腹	伊那市中央区の区有林。あずまの近くで、面状に発生した崩壊。カラマツ林。崩壊によって露出した岩盤は平らな面を持つが、これはへき開面である。わずかに谷地形になっており、岩盤の上に堆積した崩積土が再崩壊したものと考えられる。

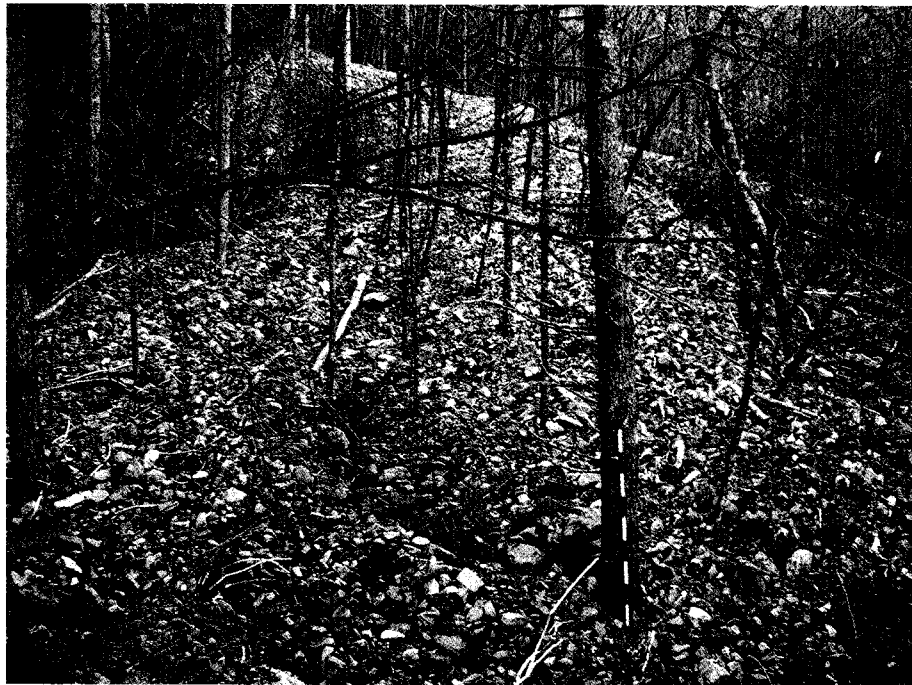
前述の支溪に対し、流域面積が 20ha に満たない小規模の流域では、土砂は本川に到達することはほとんどなく、麓部緩斜面に留まっていた。谷の出口に沖積錐を形成、または支溪内部に土石流堆を形成しており (表 3・表 4b)、その範囲は支溪 A・C の氾濫原に比べるとはるかに小さい。本川に達したのは支溪 D のみで、しかも土砂の大部分は麓部緩斜面で留まっていた。礫径は 1~30cm クラスが主体だが、50cm 以上の礫も見られ、このクラスの礫はマトリックスを欠いて浮石状に堆積していることもあった。これらの中で最も規模が大きかった沖積錐は支溪 E (No. 10) である (図 5)。これらの支溪は右岸に集中していた。溪床勾配は概して急で、麓部緩斜面との接点が遷緩点となっている (表 3)。支溪 D・E・F の沖積錐はこの谷の出口付近で形成されている。大きな沖積錐の形成に至っていない支溪 J・L・M・N でも、土砂が堆積する場所は同様であった (図 6)。これらの支溪が通過する麓部緩斜面の勾配は、氾濫原を形成した支溪 A・C の「勾配 1」の値とほぼ同等、またはそれ以上である。にもかかわらず、土砂は本川まで達せず、麓部緩斜面に留まった。

図 5 支溪 E の出口に形成された沖積錐 (No. 10)
強い勾配をもって堆積している。

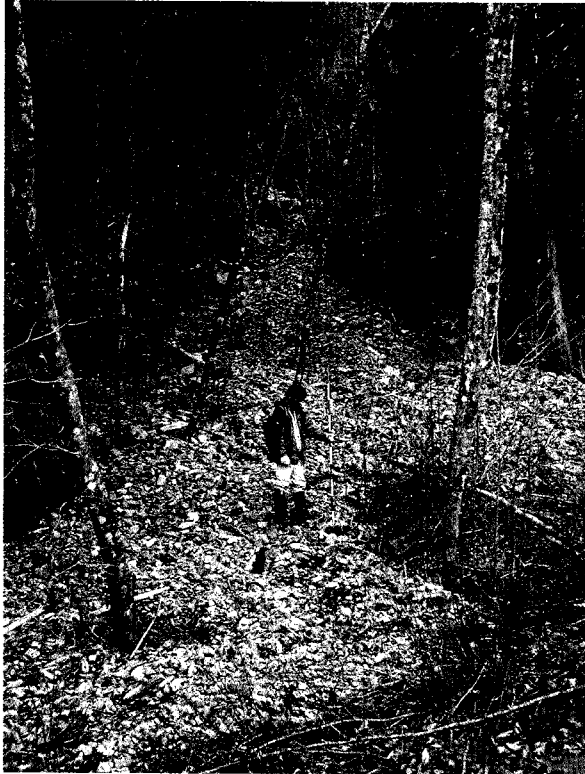
図6 支溪Nの出口付近に堆積した土砂 (No. 42)

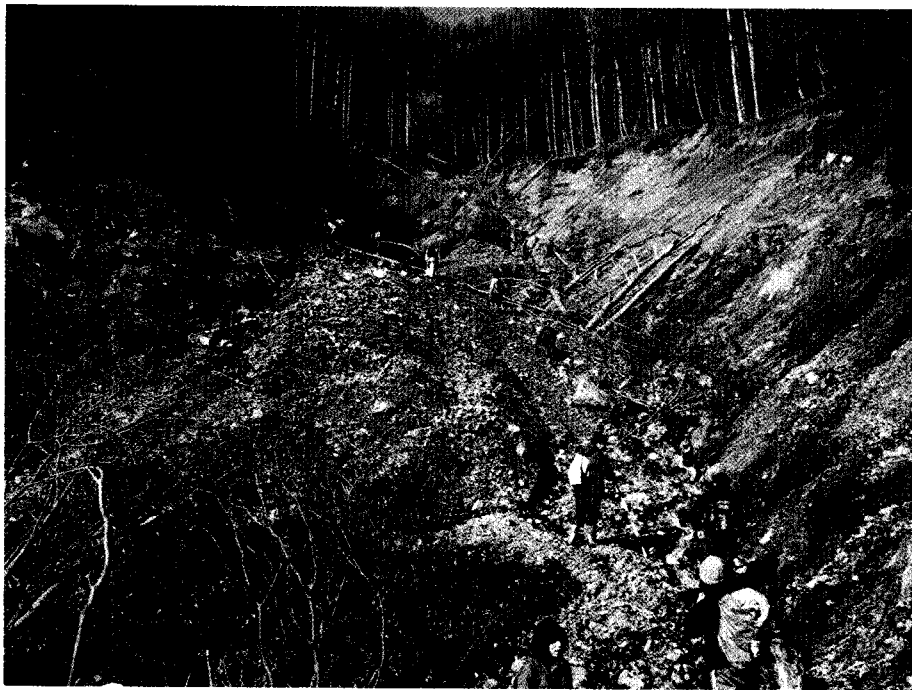
西メツラ沢では前述のとおり大きな崩壊が発生していた。その滑落崖には基盤岩の露出はわずかで、大部分は岩屑堆積物であった(図7, No. 67)。岩屑堆積物は40cm前後の礫を層状に含んでいたが、大部分は1~30cm大の不淘汰礫層であり、内部には粘土層も含まれていた。崩壊地はもともと古い崩壊土砂が堆積したものである可能性がある。ただし前述のように強い勾配をもっており、岩屑がどのように堆積したかは不明である。もとより岩屑がいつ、どのようにして生産されたのかも不明である。この崩壊地の下流(No. 65~66)の両岸には基盤岩が露出するが、著しく風化しており、ここも新たな崩壊地になっている。渓床も著しく侵食され、2~4mの滝がいくつか形成されている(図8, No. 64~66)。また断層粘土帯もみられた(図9, No. 64)。これらが示すように、土砂が生産される時点ですでに微細な礫径になっていることが大きな特徴である。このような風化帯や断層粘土帯の存在は、次に述べる支溪Cの大六沢でも確認できた。土砂の堆積はNo. 65付近から始まって、本川まで連続し、氾濫原の形成に至った。また流路近傍にあるスギの幹には、土砂の堆積面よりも高い位置にシルトが付着しており(図10)、これは広い範囲(No. 62~63付近)で見られた。

図7 西メツラ沢の崩壊地 (No. 67)

基盤岩は手前左側にみられるのみで、大部分は岩屑堆積物である。

No.	記事/データ (ルートマップの向きに合わせて下から上に並べた)
68	支溪A 左右岸の山腹に広がっていた崩壊地は沢に収束する。崩壊地上端の上はササ地で、周囲はカラマツ造林地
67	支溪A 大きな崩壊地。今回発生したもの。小黑川本流にまで達した膨大な土砂の発生源と考えられる。シルトが非常に多く、大きな礫が少ない。もともと古い崩壊土砂が堆積していた場所なのか。堆積物の礫径は①80cmの垂角礫、②30cmの垂角礫、③10~20cmの垂角礫、④2~3cmの礫、⑤1cm以下の礫、⑥シルトで、①は非常に少なく、⑤⑥が圧倒的に多い。崩落崖から湧水が出ている。礫層から湧出しているが、その上に硬い粘土層が乗っている。その粘土層には枝か根とのどちらかと思われる木片があった。
66	支溪A 約4mの滝。
65	支溪A 溪床勾配が緩いのに関わらず、大きな礫がまったく堆積していない。これより上流で生産される礫が小さいためであろう。No.66の滝にかけて、溪岸が連続して崩壊しており、高さ20mほどになる。基盤岩(粘板岩)が露出するが、著しく風化しており、手で崩すことができるほど脆い。
64	支溪A 溪床に岩盤が直接出ており、断層粘土が観察された。主断層と思われるものがN66W75NE、副断層と思われるものがN52W80NEで、この面には東へ5°落ちの条痕あり。
63	支溪A 支流の合流点。仮に西沢と東沢とする。西沢の方が、土砂量が圧倒的に多い。西沢からの土砂は堤防状の側方堆積を作り、東沢の流れを遮る。このため東沢は堰き上げしている。水量は両沢とも少ない。2:1で西沢が多い。西沢に少し入ったところに、約4mの巨岩が2個あった。表面は風化しておらず、今回移動したのと考えられる。
62	支溪A 土石流はスギ林の中を突き抜けた。No.63にかけて大量の土砂が堆積し、溪床の上昇により谷幅が広がった。流路近傍のスギの幹にはシルトが付着している。付着部分は、なぜか堆積面よりも50cmほど上にあった。
61	支溪A 土砂堆積の先端。土砂流状。礫径が小さく、明瞭なフロントはない。堆積物は①10~20cmの垂角礫、②1~5cmの垂角礫、③1cm以下の礫およびシルト。谷の出口に神社があるが、その後の小山により土石流は分流し、土砂が神社に直撃することはなかった。ただし壁にはシルトが付着している。

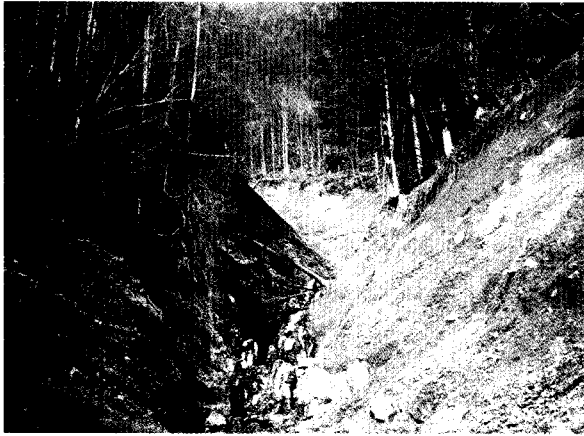
図8 挿入 西メツラ沢の溪床 (No.66)

溪岸・溪床とも著しく侵食され、滝ができています。

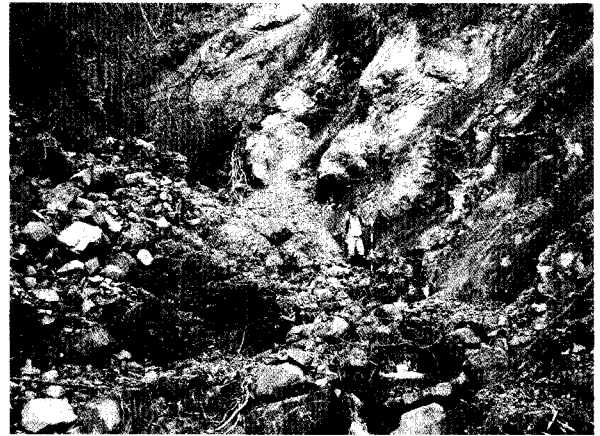
図11 大六沢の状況

溪床最深部は、写真左の新しい堆積物よりも2mほど低い位置にあることから、溪床は著しく侵食されたと考えられる。

大六沢は写真撮影のみで、また荒廃区間の上流端まで踏査しきれていない。現段階で得られている知見で概況を述べると、数箇所滝の形成が見られ、断層粘土帯があること、溪岸崩壊が連続していることなど、西メツラ沢の状況とよく似ている。大規模な山腹崩壊を確認していないが、大六沢の方が溪岸・溪床の侵食が著しかった(図11)。上流部では50~80cmほどの亜角礫が多くみられた。

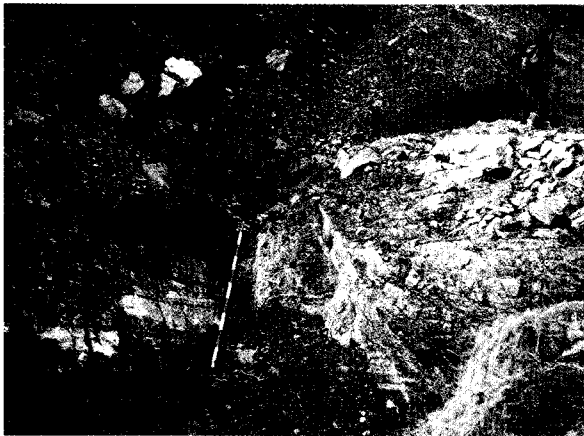
図9 西メツラ沢の溪床に現れた断層粘土帯 (No.64)

写真中央部、紅白ボールの右側。

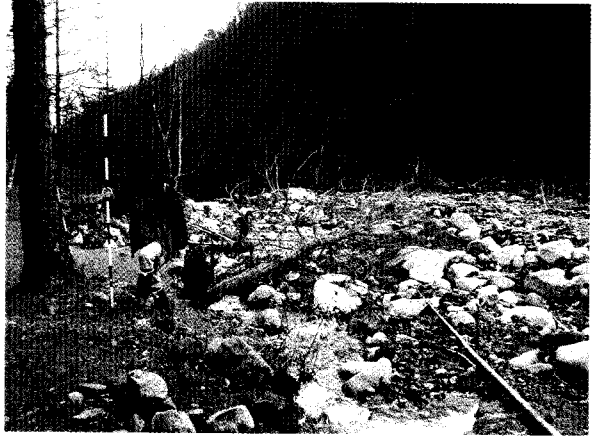
堰堤の上下で側方侵食を受けていることが確認された。「発電所上砂防堰堤」の上(No.8)は小黒川キャンプ場の幕営地となっており、本川の洗掘により敷地の一部が流失した(図12)。「つばめ沢下堰堤」の上(No.18)は支溪Gの土砂の流入により堆積の方が卓越しているが、堰堤の下(No.17)では溪岸が侵食されていた。「上農寮前砂防堰堤」では、堰堤の上(No.44)で谷幅いっぱいに新規の土砂が堆積していたが、下流(No.43)では溪岸が侵食されていた。その上の名称未確認の堰堤(No.47)の上は蛇籠護岸により侵食を受けておらず、むしろ林道敷まで土砂が堆積している。この上流にある「桂小場砂防ダム」には2本のスリット(図13)がある。副ダム(No.53)は2003年の融雪増水の時に満砂しており、今回スリットを通過した土砂は副ダムで捕捉しきれず、土砂は副ダムの下で氾濫し(No.52)、No.48付近の屈曲部まで流下した。しかしこの氾濫土砂は下の名称未確認の堰堤までは達していない。No.47の林道敷に氾濫した土砂は、500mほど上流のNo.48で溢流したものに由来していた。つまりNo.52から氾濫した土砂の大部分は、下流の堰堤まで到達する前に、自然地形の屈曲部で堆積した。「桂小場砂防ダム」の上(No.54)では、左岸に新規の土砂が堆積していたが、右岸では反対に側方侵食を受けていた。

図12 発電所上砂防堰堤の上流側左岸(No.8)

堰堤の上は、谷幅いっぱいに流れが広がった形跡があった。キャンプ場の幕営地がある段丘は、側方侵食を受け敷地の一部が流失した。写真中央のカラマツ倒木はキャンプ場の敷地にあったもの。手前の積み石はキャンパーによる焚き火の跡。溪床には花崗岩(白く見える礫)が目立つ。

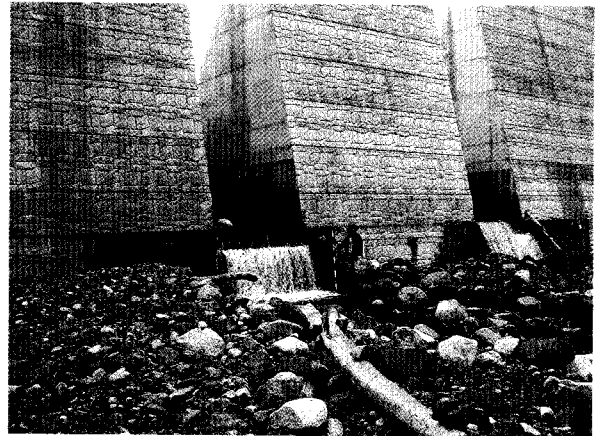
図13 桂小場砂防ダムの副ダムの土砂(No.52)

副ダムは2003年4月の融雪増水で一気に満砂した。このときの堆積面は平坦だったが、今回の土砂供給により勾配が生じた。しかし下流の堆積状況から、土砂のほとんどは下流に流下したと考えられる。

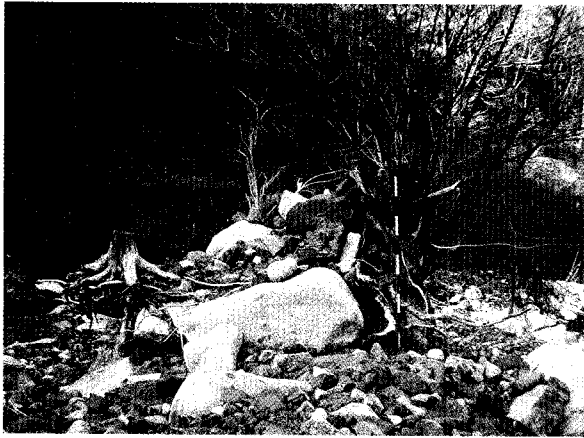
堰堤の影響がない区間でも段丘の側方侵食が見られた。小黒川キャンプ場は支溪Cの氾濫原になったものの、No.3とNo.5のように本川の侵食作用も大きい。No.57は大きく侵食を受けて谷幅が著しく広がった。それだけでなく、これまで見られなかった3~4mの巨礫が露出していることから、溪床の低下も起きている。これは植生の残存状況からも判断できる(図14)。また、この場所以外でも溪床の低下が確認できた(図15)。本川を連続的に踏査すれば、箇所数が増えるかもしれない。段丘以外の侵食は、一部で溪岸崩壊も発生して

図14 溪床の拡幅と低下 (No.57)

流路は写真右の右岸側にある。植生や切り株 (浮いている) の存在から、写真中央部はかつて左岸と地続きだったと考えられる。またそれらの高さから、堆積面が低下していることもわかる。植生が礫を捕捉していることから、一旦土石流が氾濫し、その後大きく侵食されたと考えられる。

るNo.57は、谷幅が広く、両岸に段丘が発達し、言わば谷底氾濫原である。本来は堆積が卓越する区間と思われる。しかしNo.58で堆積が卓越したためか、その下流のNo.57の段丘堆積物は著しく侵食され、溪床が拡幅・低下した (図14)。No.57で発生したと思われる土砂は、前述のようにスリットダムを通過し、次の屈曲部で堆積した (No.52)。礫径はNo.13やNo.16よりも小さく、堆積面の起伏も小さいことから、土砂流またはそれに近いものだったと考えられる。

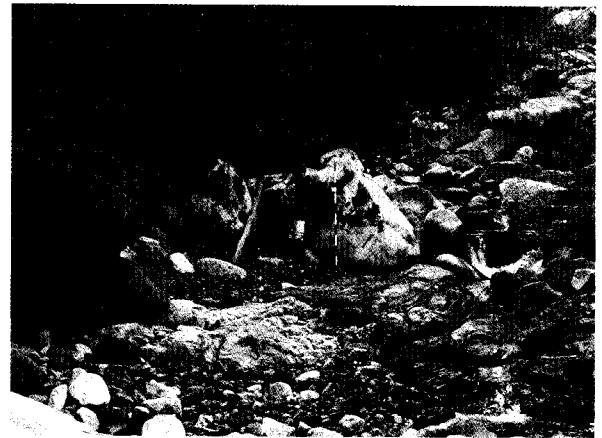
図15 溪床の低下 (桂小場試験地前の橋から撮影)

写真中央の礫に着生したコケの下端より下は、砂礫が堆積していたと思われる。このことから溪床が低下していることがわかる。左の大きな礫の下も洗掘されてノッチ状になり、手前溪床にも岩盤が現れている。

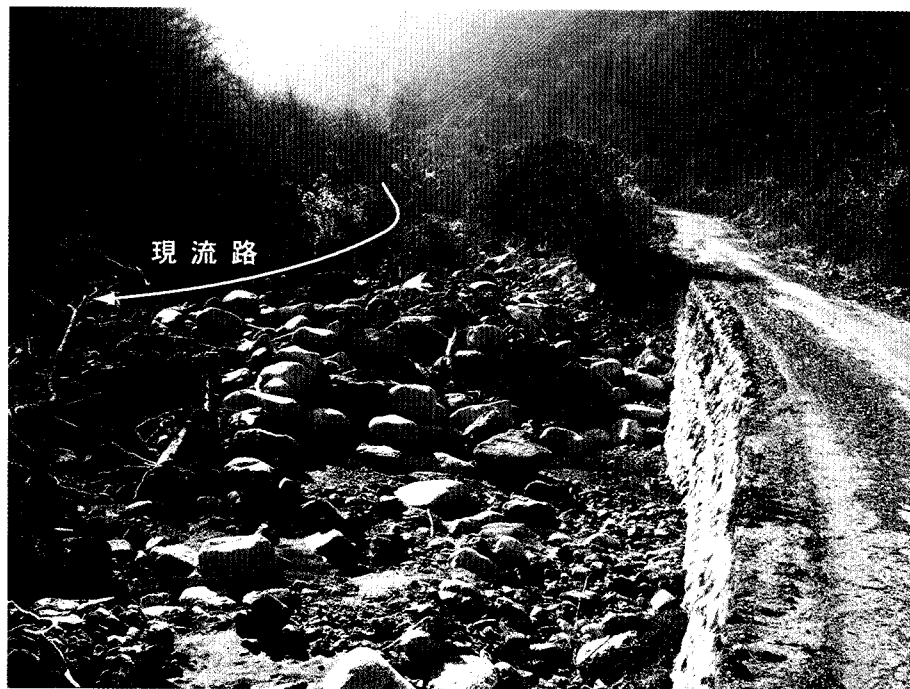
図16 本川の土石流堆フロント (No.13)

上流方向を見る。流路は写真左側へ湾曲するが、土石流は曲りきれず、攻撃斜面側に堆積した。堆積物は花崗岩円礫が多く、最前面に長径1mほどの礫が集中した。道路擁壁の積み石は磨耗され、白くなっている。特に手前側半分では、一番上まで白くなっている。この部分は県道へ土砂が溢流した場所である。ただし路面の土砂は支溪Fから路面上を流下したものと思われる。

一方、新規の土砂堆積も堰堤堆砂地以外で認められた。堆積物は花崗岩の大きな円礫がほとんどで、長径1m前後のクラスが多く、最大1.5mほどである (No.13, 16)。特にNo.13 (図16) では明瞭なフロントを形成しており、大きな礫が先頭に集中すること、横断面が凸型であること、層理が見られないことなど、土石流堆特有の堆積構造 (表1) をしている。これらの礫は、緩い屈曲部の攻撃斜面側に堆積していた。No.16では、植生の高さから溪床が上昇していると思われた (図17)。これらの発生源は不明であるが、上流の「つばめ沢下堰堤」の上下 (No.17, 18) に1mクラスの礫の堆積がないことから、これより下流の土砂が移動したのだろう。No.13と16の堆積物をもたらした土石流は、大部分が花崗岩円礫であること、およびこの付近に目立った山腹崩壊がないことから、溪床堆積物が流動化して発生したものであろう。

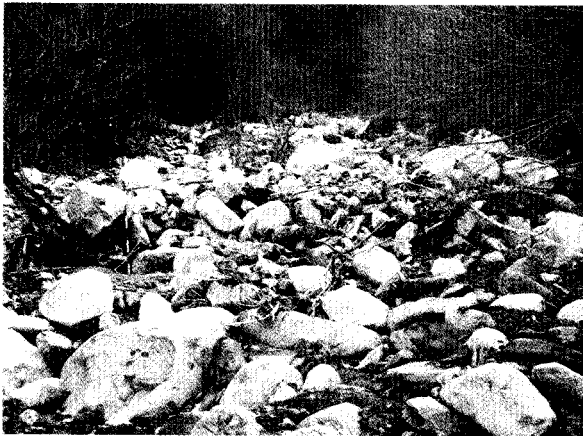
図17 本川の土石流堆 (No.16)

写真左の木の根元に礫がのっており、この付近の溪床は上昇したと考えられる。花崗岩が多く、溪床が白く見える。

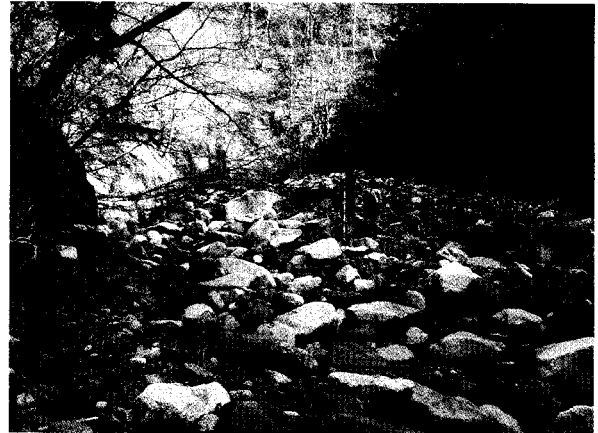
図18 屈曲部の土砂堆積 (No.58)

No.58は屈曲部かつ狭窄部である。ここには下流よりも礫径の大きいものも多く、比較的強い勾配をもって堆積している (図18)。狭窄部の出口の下に位置す

No.	記事/データ (ルートマップの向きに合わせて下から上に並べた)
58	本川 溪岸に基盤岩が露出した屈曲部で、かつ狭窄部、屈曲部の内側は大量の土砂が埋積している。礫径もこれまでよりも大きなものが、比較的強い勾配をもって堆積している。上流からの礫はここで堆積して下流には及ばなかったため、No.57で侵食が卓越したのだろう。
57	本川 信大演習林ひのき小屋付近、大きく右に屈曲する。このあたりは溪岸は拡幅し、溪床も低下しているなど、土砂の堆積よりも流出の方が明らかに多い。信大演習林への木橋も流された。今回の土砂流出により、長径4・5mにおよぶ花崗岩の巨礫が露出した。この付近はもともと谷幅も広く、溪床勾配も緩い。地形的には氾濫原だが、今回のイベントでは侵食の方が卓越した。
56	支溪P 大ダル沢。出口は滝。滝上に土石流堆あり。水は常時流れている。
55	本川 左岸の段丘の上流端に土石流堆フロント (L=10m,W=12m 対岸からの目測による)らしきものあり。最大径2m。ただしこれは以前からあったもので、人為的に積み上げられた可能性もある。
54	本川 ダム上は流路が左岸に寄る。かつては右岸側が流路で、左岸側はダム建設残土があった。左岸には新しい段丘が形成され、谷幅いっぱいには新規の土砂が堆積しているが、右岸は大きく侵食されている (L=50m,H=2m)。
53	本川 「桂小場砂防ダム」2001年12月竣工(1996年7月着工)。長野県土木部。「平成13年国補荒廃砂防工事」による。高さ25m、長さ104m。2本のスリットあり。幅は約3m。副ダムは2003年4月の融雪増水のときに一気に満砂した。それまでは底が見えないほどの深いプールだった。今回も新規の土砂が堆積している。フロントのような土石流堆があり、最大径80cmで、30~50cmクラスの礫が多い(登山道からの目測による)。
52	本川 No.53の副ダムの下が林道の終点。土石流はここから溢流し、そのまま林道の流れ、No.48付近まで流下した。二つのダムの間は全区間、谷幅いっぱいには土石流が氾濫した。
51	支溪O 小ダル沢。出口は滝。土石流が発生したかは対岸からは確認できない。次の支流、No.56大ダル沢の状況から、小ダル沢も土石流が発生した可能性がある。水は常時流れている。
