2004年10月20日、台風23号の大雨により発生した 木曾山脈小黒川流域の土石流

A survey of debris flows at the Ogurogawa river basin in the Kiso mountain range, caused
by heavy rainfall of Typhoon No. 23 on October 20, 2004

2004年10月20日に長野県南部を通過した台風23号により、木曾山脈を水源とする小黒川流域で崩壊や土石流が発生した。土砂流出は調査範囲の全ての支溪で確認され、谷の出口で氾濫原や沖積錐が形成されていた。本川では、新規の溪岸崩壊は著しいものではなかったが、堰堤の上下では側方侵食を受けて土砂が流出していた。小黒川本川の溪床には新しい堆積地形もあったが、溪床の拡幅や低下といった侵食作用も確認された。本川への土砂供給という点では、支溪の影響は著しいのではなく、本川の土砂は溪床堆積物が再移動したものが多くと考えられた。

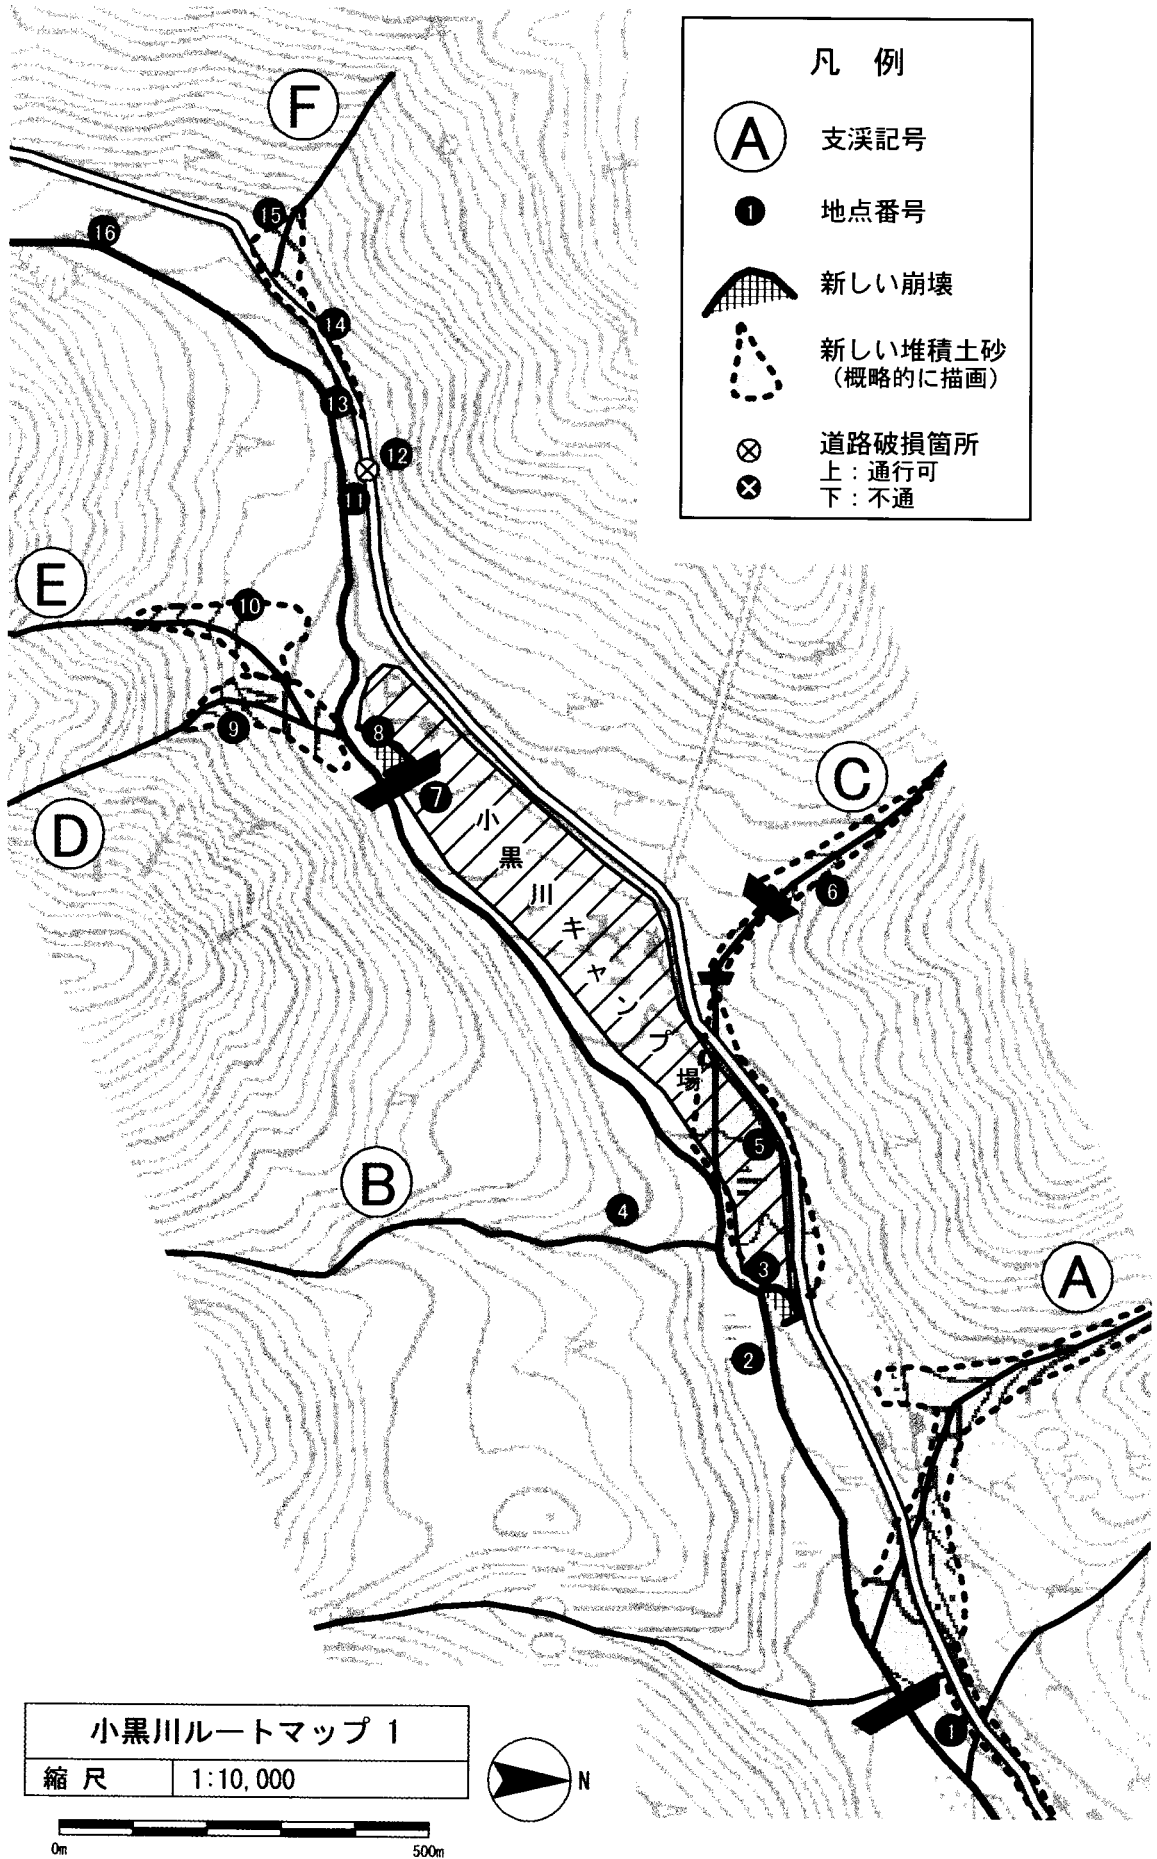
付図1 小黒川ルートマップ1

No.	記事/データ	(ルートマップの向きに合わせて下から上に並べた)
16	本川	緩く右折する屈曲部だが、土石流は曲がりきれず、左岸に比高1.5mのフロントを作って堆積、0.5~1.0mクラスの花崗岩の礫が主体で、最大長径1.8m。この土石流堆ある場所よりも流路側にヤナギ、ヤシヤブシ、ダケカンバなどの樹木が残っている。つまり段丘が侵食されて溪床が拡幅し、そのあとに土石流が堆積したと考えられる。
15	支溪F 県道	無名沢。谷地形であるが、普段ほとんど水が流れておらず、地図上の等高線の凹みも浅い。沖積錐を形成し、県道にまで達している。堆積物はホルンフェルスの亜角礫で、①60~80cmクラスの礫に、②10cm以下の礫や③1cm以下の礫が混じる。②は①よりも磨耗している。この支溪の出口付近には湧水があり、泥が堆積している。ここはニリンソウの群生地だった。したがって表流水はわずかでも、伏流水や地下水が常時流れていると考えられる。No.14の状況から、No.13付近まで県道上またはその側溝を土砂が流下したと考えられる。
14	道路	土石流の通り道となった道路側溝。山腹から小さな沢が合流するが、この沢の流路には土砂が溜まっていない。道路側溝の土砂供給源はNo.15の土石流と思われる。
13	本川 県道	本川は緩やかに右折し、左岸の県道に土砂流が溢流した。県道の路肩は護岸されているが、普段はここまで水が達することはない。護岸の積み石(花崗岩)が真っ白になっており、約40mにわたり洪水流が直接攻撃したことがわかる。下流側8m区間を除き、路面から下約50cmの範囲にはコケが残っている。したがって土砂流が溢流したのは下流側8m分である。溢流部の路面から川原までの比高は1.4m。また、左岸側の河原には土石流フロントが残っており、礫の最大径は1.5m。1.0m前後の礫が多いが、様々な礫径が混在している。これらの中には新しい流木が巻き込まれており、今回移動したものであることを示している。
12	県道	路肩崩壊。コンクリートを充填したトンパックで補強。通行可能。
11	本川	古い水制と溪床に突き出た基盤岩。
10	支溪E	無名沢。谷の出口に沖積錐を形成。水の流れは細いが、伏流していると考えられる。土石流は麓部緩斜面に留まり、本川に達していない。No.9よりも沖積錐の規模が大きく、膨大な土砂量である。細粒物質が少なく、礫の間に空隙が多く、歩くとガラガラする。下部堆積物は、①20~30cmの角礫~亜角礫、②5~10cmの亜角礫で、1cm以下の礫はきわめて少ない。上部流路付近の堆積物は③20cmの亜角礫、④10~15cmの亜角礫、⑤3~5cmの亜角礫、⑥1~2cmの亜角礫で、⑤と⑥が主体である。谷の出口は著しく侵食されている。

1	本川	「伊那市内ノ萱上砂防ダム」1991年度竣工。1982年着工。高さ12m、長さ131m。以前から満砂状態だったが、今回も新規の土砂が谷いっぱい広がった。

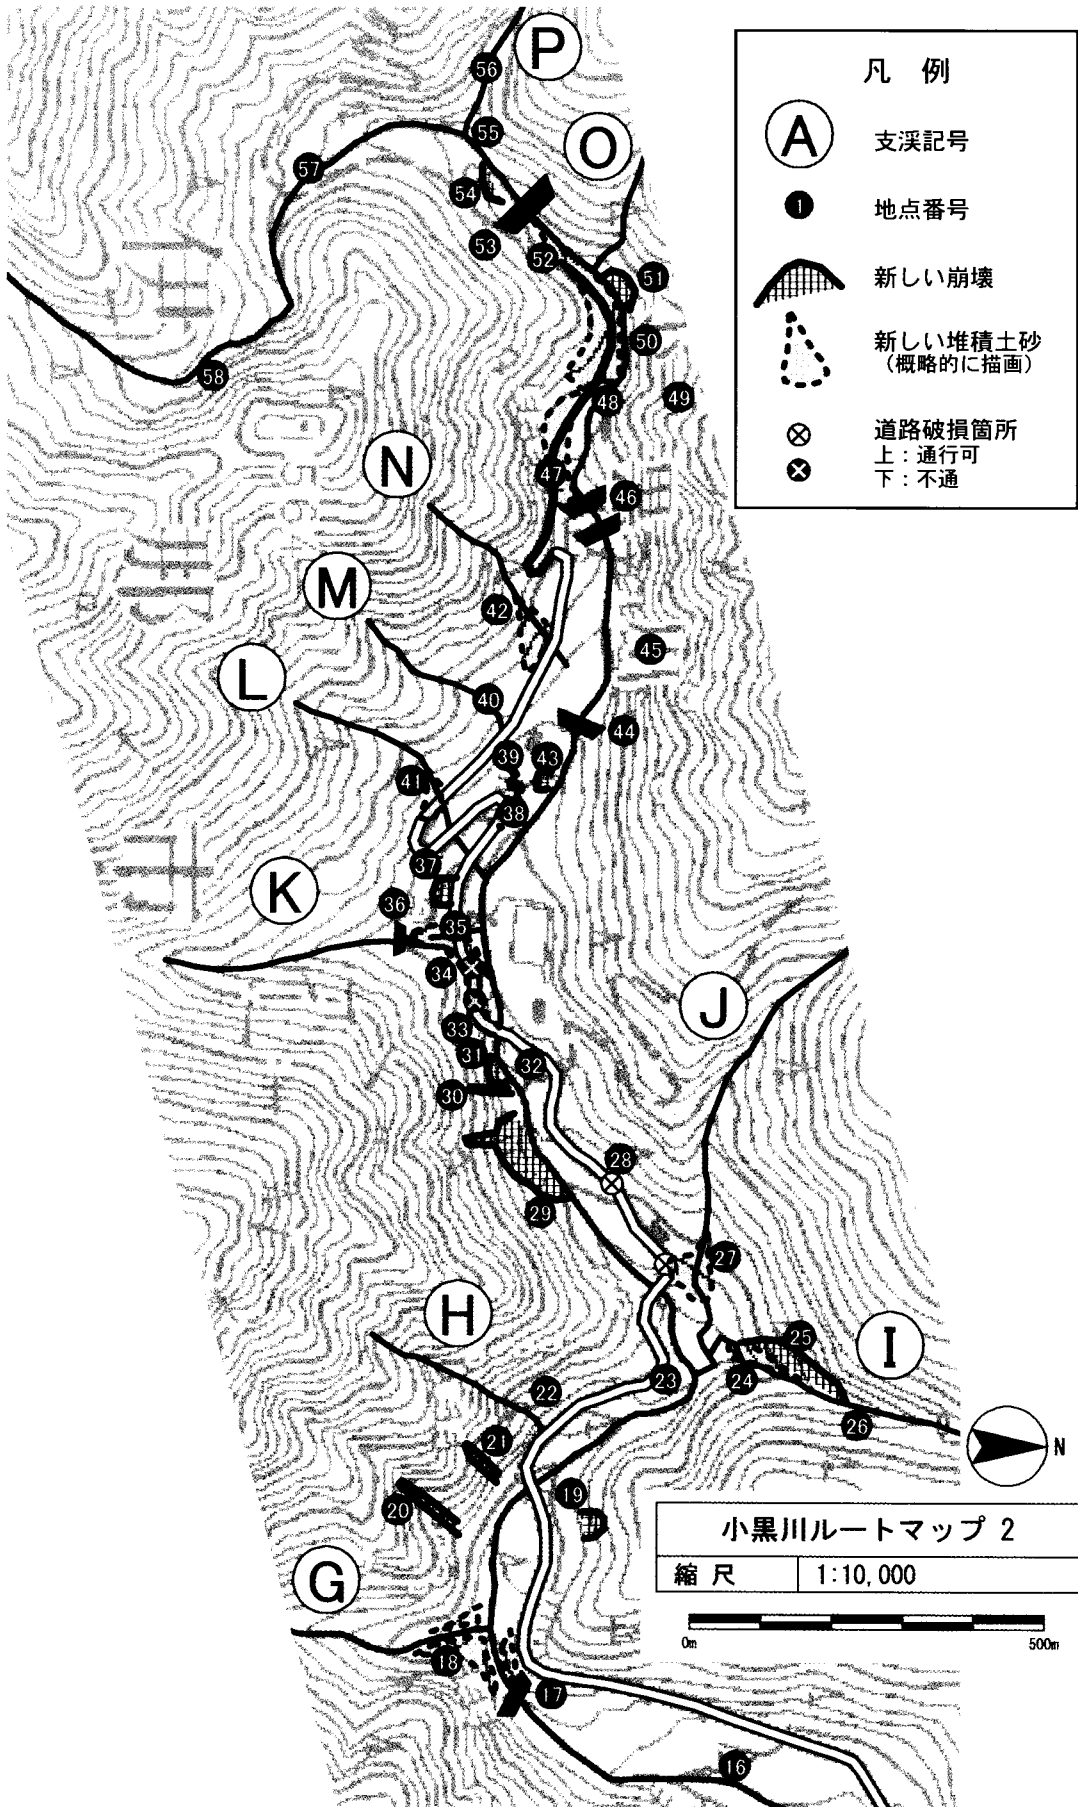
付図2 小黑川ルートマップ2

No.		記事/データ (ルートマップの向きに合わせて下から上に並べた)
36	支溪K	細沢。水量は豊富。橋の上は谷止工と流路工が施されている。谷止上流にも土砂が堆積するが、谷止下流に比べると少量で、谷止は土砂を捕捉しきれなかった。No.35の橋を閉塞し、副ダムと流路工内部は埋没した。
35	支溪K	県道の橋。橋下は土石流により閉塞し、No.34のような状況になった。
34	支溪K 県道	支溪Kの現在の県道横断部。旧河道が土石流により閉塞し、本川の下流側に流路を変える。県道は大きくえぐられ、通行不能。ここでは以前も土石流が発生しており、土石流堆積物の上に直接舗装して道路を復旧した。今回の土石流では舗装とその下の古い土砂の一部が流され、古いコンクリート舗装が再び現れた。路面には土石流堆が残る。堆積物は①40cmの垂角礫、②5~15cmの垂角礫と角礫、③1~5cmの角礫、④1cm以下の礫で、②③④が混ざったものが主体である。ただしフロントは60cmクラスでマトリックスを欠く。土石流の一部は直進して本川に向かうが、樹林によって捕捉される。これらの樹林はなぎ倒されていない。
33	県道	支溪Kから広小橋まで土石流の通り道となった県道。
32	本川	No.31の対岸。洗掘によりカラマツが流路へ転倒し、礫を捕捉している。この礫から判断すると、この付近の移動礫の長径は約1.0mだった。
31	山腹	山腹の斜面崩壊。岩盤が露出する。増水時は水衝部だったと思われる。
30	山腹	ガリー。線状崩壊というほどではないが、下部に土砂が堆積している。
29	本川	渓岸崩壊。もともと地形図上に崩壊地記号がついているが、下流側に拡大している。上部山腹に沢地形があり、小規模の蛇抜け状の崩壊が起きている。
28	県道	路肩崩壊。L=5m, W=1.2m, H=1.7m。この場所は本川の水衝部ではないが、横断溝の下にある。横断溝からは大量に水が流れた跡がある。
27	支溪J 県道	小ゼリ沢。信大演習林宿舎の裏を流れる。水は流れており、上流に「ぶどうの泉」がある。規模の小さい小沢に過ぎないが、こゝも土石流が発生し、信大の物置小屋を直撃した。土砂と水は県道に達している。水は側溝および路盤を浸食し、舗装が一部陥没している。氾濫した土砂は、他の支溪と比べ礫径が小さい。①10~30cmの垂角礫、②5cm以下の垂角礫、③1cm以下の礫といった構成で、比率は2:1:1。

40	支溪M No.39の上側。県道の山腹側に小さな谷止工が設置されており、道路際に集水升がある。谷止には土石流が堆積するが、集水升は空である。この沢は普段涸れているが、2003年4月の融雪増水の時に土石流が発生した。このときは集水升を埋め、土石流は県道上を流下するほどだった。しかし今回のイベントでは、土砂は暗渠も流路工も通過した。
39	支溪M No.38の上側。小さな谷止の上は蛇籠による流路工が設置され、その上の県道横断部は直径1mの暗渠になっている。これらの内部には土砂が堆積していない。
38	支溪M 県道 登りS字カーブのうち、下側のカーブ。道路に達した土石流。供給源は支溪M(無名沢)。①30~40cmの垂角礫、②5~10cmの垂角礫と角礫、③1~3cmの垂角礫で、②と③が多い。
37	山腹 (段丘) 県道 表層崩壊。本川の河床堆積物からなる段丘。W=8m、H=7m、D=0.8m。崩壊土砂の上には大きな木がなく、もともと古い崩壊の跡かもしれない。崩壊の上部は平坦に近い緩斜面で、湧水が出て湿地状になっている。植生はカラマツ林で、数本転倒している。

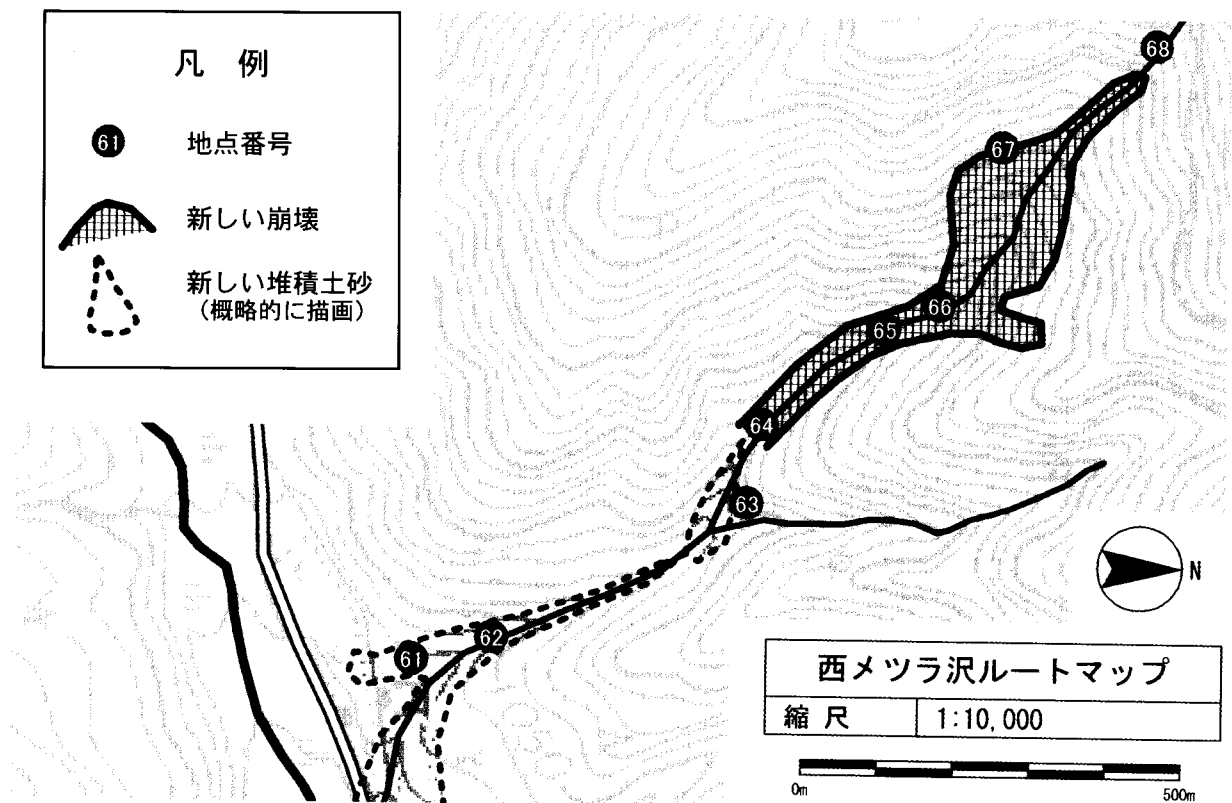
付図3 西メツラ沢ルートマップ

No.	記事/データ (ルートマップの向きに合わせて下から上に並べた)
68	支溪A 左右岸の山腹に広がっていた崩壊地は沢に収束する。崩壊地上端の上はササ地で、周囲はカラマツ造林地
67	支溪A 大きな崩壊地。今回発生したもの。小黑川本流にまで達した膨大な土砂の発生源と考えられる。シルトが非常に多く、大きな礫が少ない。もともと古い崩壊土砂が堆積していた場所なのか。堆積物の礫径は①80cmの垂角礫、②30cmの垂角礫、③10~20cmの垂角礫、④2~3cmの礫、⑤1cm以下の礫、⑥シルトで、①は非常に少なく、⑤⑥が圧倒的に多い。崩落崖から湧水が出ている。礫層から湧出しているが、その上に硬い粘土層が乗っている。その粘土層には枝か根とのどちらかと思われる木片があった。
66	支溪A 約4mの滝。
65	支溪A 溪床勾配が緩いのに関わらず、大きな礫がまったく堆積していない。これより上流で生産される礫が小さいためであろう。No.66の滝にかけて、溪岸が連続して崩壊しており、高さ20mほどになる。基盤岩(粘板岩)が露出するが、著しく風化しており、手で崩すことができるほど脆い。
64	支溪A 溪床に岩盤が直接出ており、断層粘土が観察された。主断層と思われるものがN66W75NE、副断層と思われるものがN52W80NEで、この面には東へ5°落ちの条痕あり。
63	支溪A 支流の合流点。仮に西沢と東沢とする。西沢の方が、土砂量が圧倒的に多い。西沢からの土砂は堤防状の側方堆積を作り、東沢の流れを遮る。このため東沢は堰き上げしている。水量は両沢とも少ない。2:1で西沢が多い。西沢に少し入ったところに、約4mの巨岩が2個あった。表面は風化しておらず、今回移動したのと考えられる。
62	支溪A 土石流はスギ林の中を突き抜けた。No.63にかけて大量の土砂が堆積し、溪床の上昇により谷幅が広がった。流路近傍のスギの幹にはシルトが付着している。付着部分は、なぜか堆積面よりも50cmほど上にあった。
61	支溪A 土砂堆積の先端。土砂流状。礫径が小さく、明瞭なフロントはない。堆積物は①10~20cmの垂角礫、②1~5cmの垂角礫、③1cm以下の礫およびシルト。谷の出口に神社があるが、その後の小山により土石流は分流し、土砂が神社に直撃することはなかった。ただし壁にはシルトが付着している。
